Obec Hodslavice

Datum: 18. 11. 2025

**Věc: odborné stanovisko k problematice aktuálního znečištění vodovodního řadu skupinového vodovodu Hodslavice – Straník v lokalitě Straník**

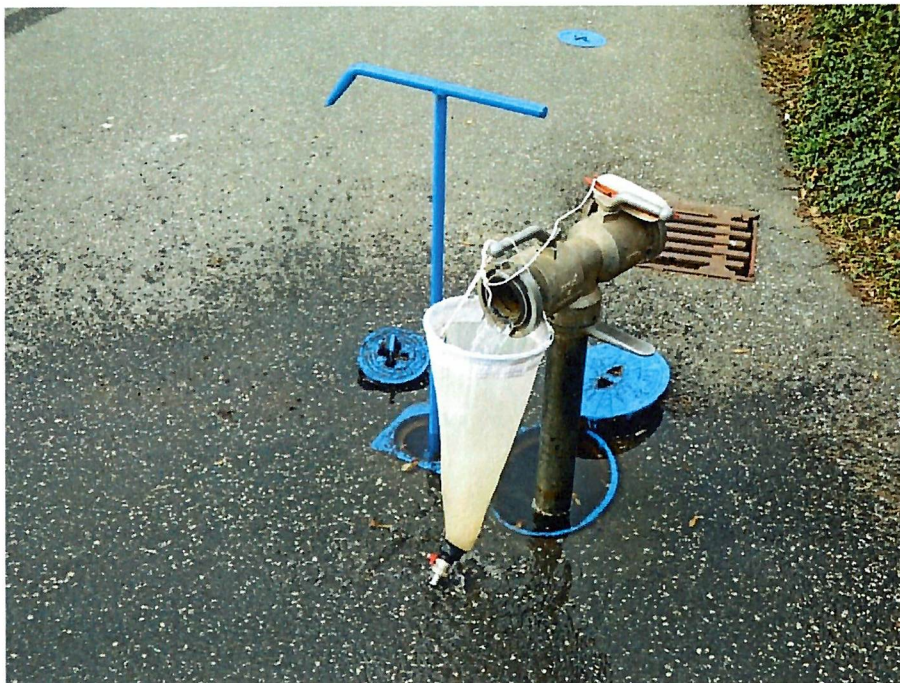
Za účelem zjištění, jak moc je voda v řadu postižena zákalem a v jaké četnosti se v ní mohou vyskytovat pouhým okem viditelné organismy, jsme provedli odběr nestandardního vzorku vody. Jednalo se o velkoobjemový vzorek vody odebraný přes planktonní sítku o porozitě 20 mikrometrů přímo z hydrantu (u hasičské zbrojnice). Vodu jsme nechali přes sítku téci asi 10 minut středním (tedy ne maximálním proudem), celkově mohlo protéci cca 400 litrů vody. Odběr z hydrantu jsme upřednostnili proto, že zde lze dosáhnout většího průtoku, který může mobilizovat sediment na dně potrubí. Nicméně po celou dobu odběru nebyl hydrant otevřen naplno a stále z něj tekla na pohled čirá voda. Měřit zákal v odebraném (zakoncentrovaném) vzorku by nebylo objektivní, nicméně jeho zvýšená přítomnost byla zviditelněna na sítkce ve formě hnědavého zbarvení (viz obrázek 5). V mikroskopickém obrazu nebyl viděn žádný hmyz ani jeho zbytky, obrazu dominovaly prázdné schránky améb krytének (*Testacea*, např. kryténky rodu *Centropyxis*) a železité sraženiny, ojediněle drobní vířníci. Zmíněné jedno a mnohobuněčné

Obr. 1. Odběr velkoobjemového vzorku na síti přes planktonní sítku, Straník 13. 11. 2025.

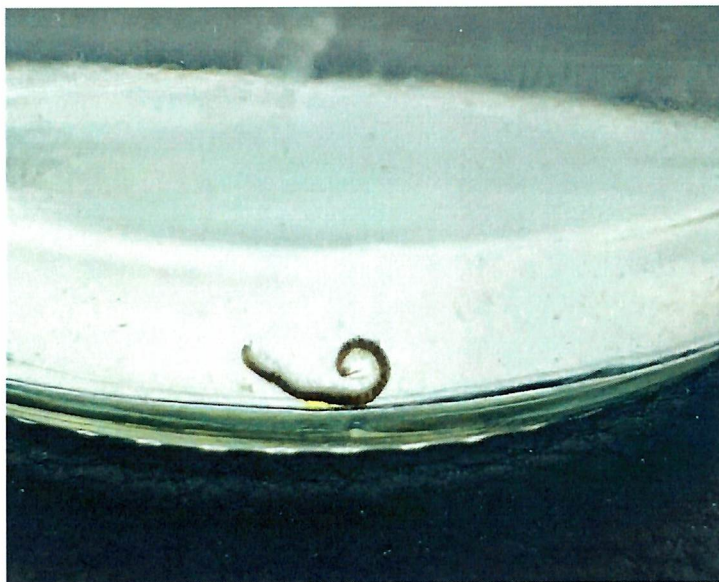
**Viditelné organismy.** Během mimořádné události byl ve Straníku v několika případech odběrateli zaznamenán výskyt okem viditelných živých a mrtvých mnohobuněčných organismů, konkrétně larev pakomárů a mnohonožky. Mnohonožka (*Diplopoda*) je suchozemský živočich, do vody se zřejmě dostala na vodojemu, buď při jeho čištění, nebo při „běžném“ provozu, kdy stavební stav vodojemu nijak nebrání vnikání hmyzu.

Obr. 2a. Snímek živého, pouhým okem viditelného organismu, poskytnutého provozovatelem vodovodu. Snímek pořídil jeden z odběratelů ve Straníku. Pravděpodobně se jedná o mnohonožku (Diplopoda).

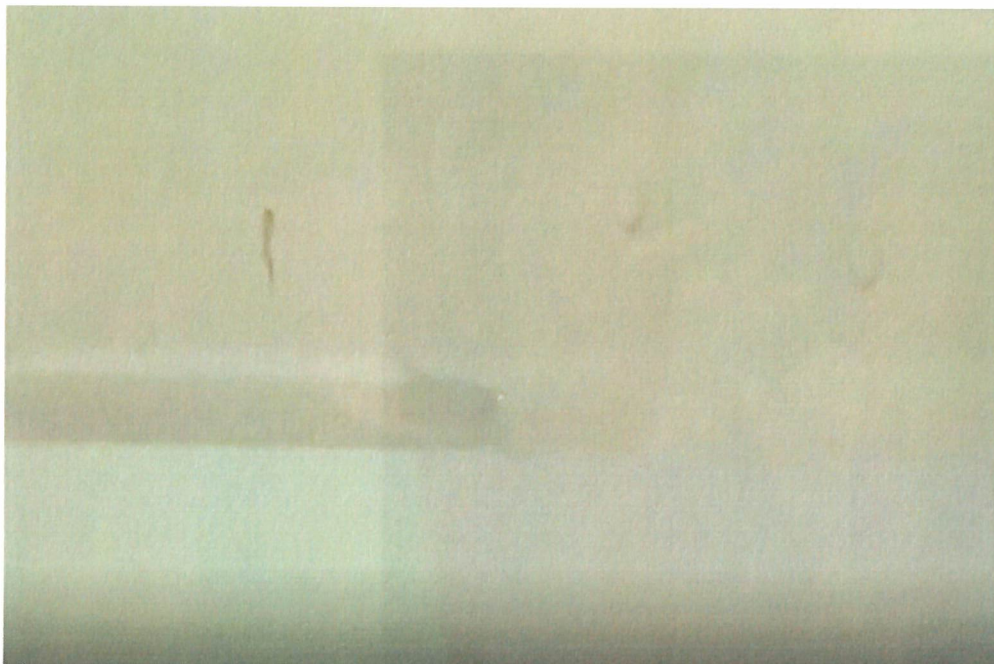
Larvy pakomárů (*Chironomidae*) se mohou ve vodojemech vyskytovat, zejména tam, kam mají pakomáři volný přístup. Nejčastěji se ve vodojemech vyskytují druhy *Orthocladinae*, *Tanytarsus* spp. a *Chironomus* – a to ve všech fázích jejich životního cyklu (vajíčko, larva (4 instary), kukla i dospělec). Vodárenské vodojemy mají obecně nízkou teplotu (6–12 °C) a nízký obsah organické hmoty (málo potravy), což zpomaluje vývoj larev pakomárů oproti přirozeným vodním nádržím. Ve vodárenském vodojemu trvá vývoj pakomára nejčastěji 2–6 měsíců podle teploty vody a dostupnosti potravy. Rychlejší vývoj (5–8 týdnů) je možný jen u teplejších vod nebo při technologických problémech.

Obr. 2b. Snímek pořízený ze zasláního videa. Pouhým okem viditelný, velmi pohyblivý organismus – jedná se o larvu pakomára.

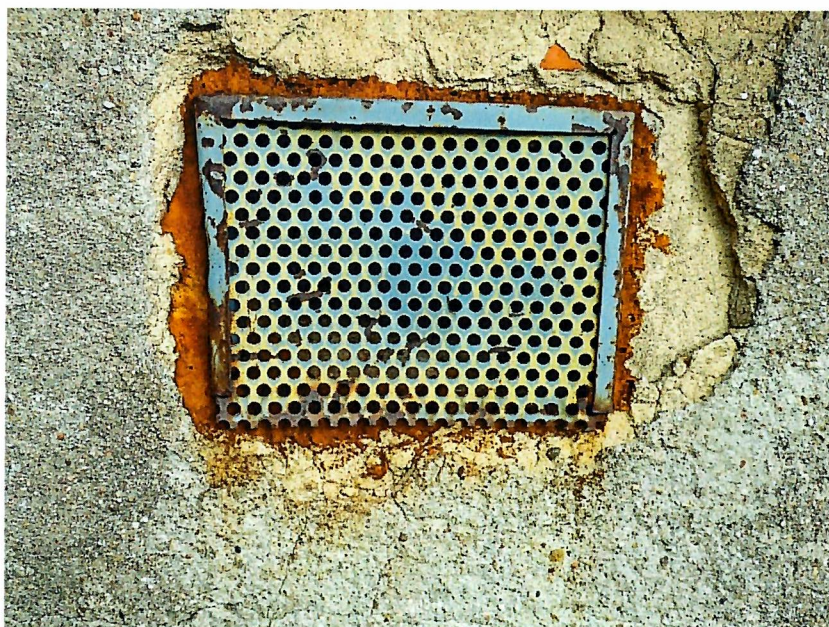
Objekt není nijak zabezpečen proti přístupu hmyzu a prašnému znečištění. Větrací okénko nad vstupem do komory je kryto plechovou mřížkou, která má oka o průměru nejméně 0,5 cm (viz obrázek 3). Chybí zde jakýkoli filtr proti vzdušné kontaminaci. Hmyz (např. komáři a pakomáři) se může do objektu touto cestou volně dostat, bez problémů je pro něj rovněž přístupná samotná komora vodojemu, která je sice kryta plechovým poklopem, ale ten má okolo přívodního potrubí vyříznut otvor (viz obrázek 4). Když se s nastupujícím podzimem ochlazuje a venkovní teplota klesá, vyhledávají komáři, pakomáři a podobný hmyz právě podobné objekty, kde je stálá teplota a vlhkost a kde nemrzne.

Obr. 3. Větrací okénko do vodojemu je kryto pouze plechovou mřížkou, ale nikoliv vzduchovým filtrem.

- Větrací okénko do vodojemu je nutné vybavit filtrem, resp. filtračním materiálem, který zabráni pronikání hmyzu a vzdušných nečistot do vodojemu.
- K dlouhodobému opatření patří rekonstrukce vodojemu, možná i části vodovodní sítě, která umožní jejich efektivní čištění a proplach a zabráni vnikání vzdušných nečistot.

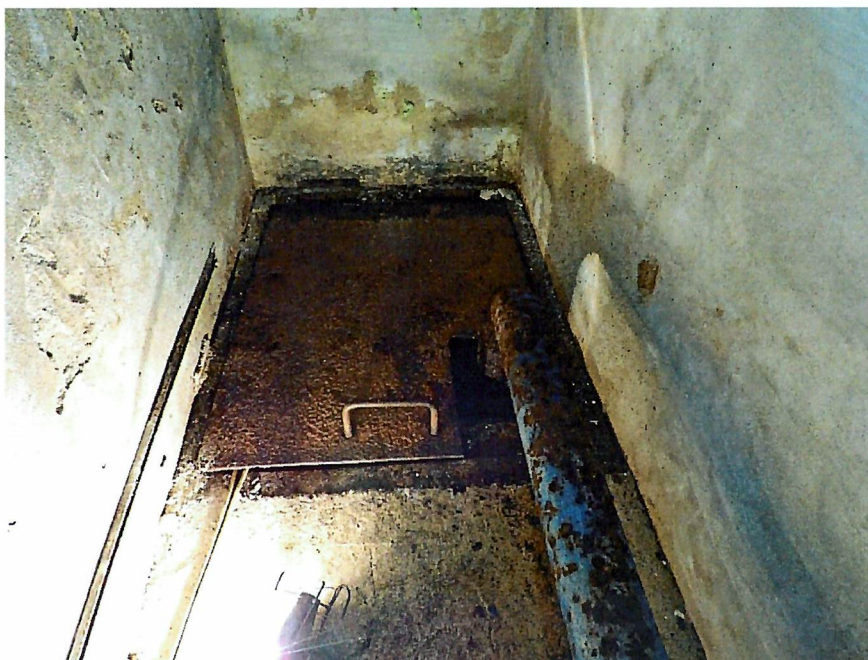
Obr. 4. Vstup do komory vodojemu zakrytý plechovým poklopem, který má okolo přívodního potrubí vyříznut otvor.

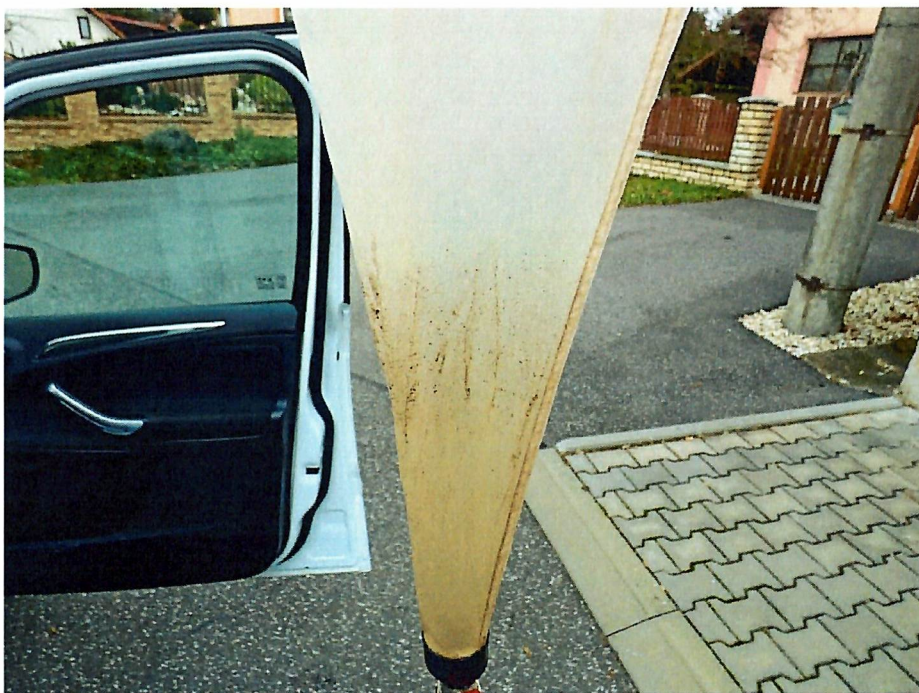
Obr. 5. Planktonní síťka s viditelným železitým povlakem po odběru vzorku.

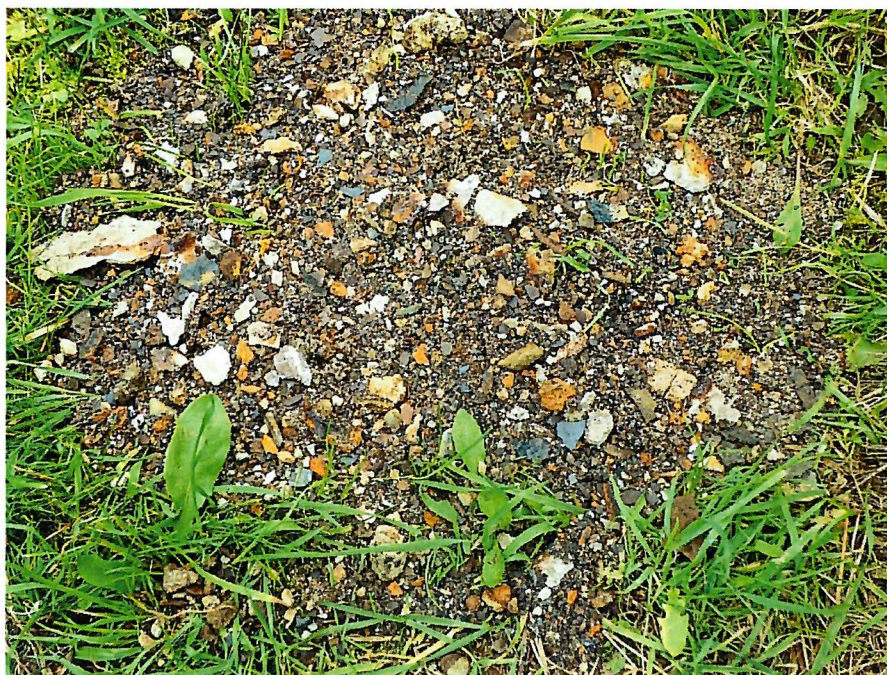
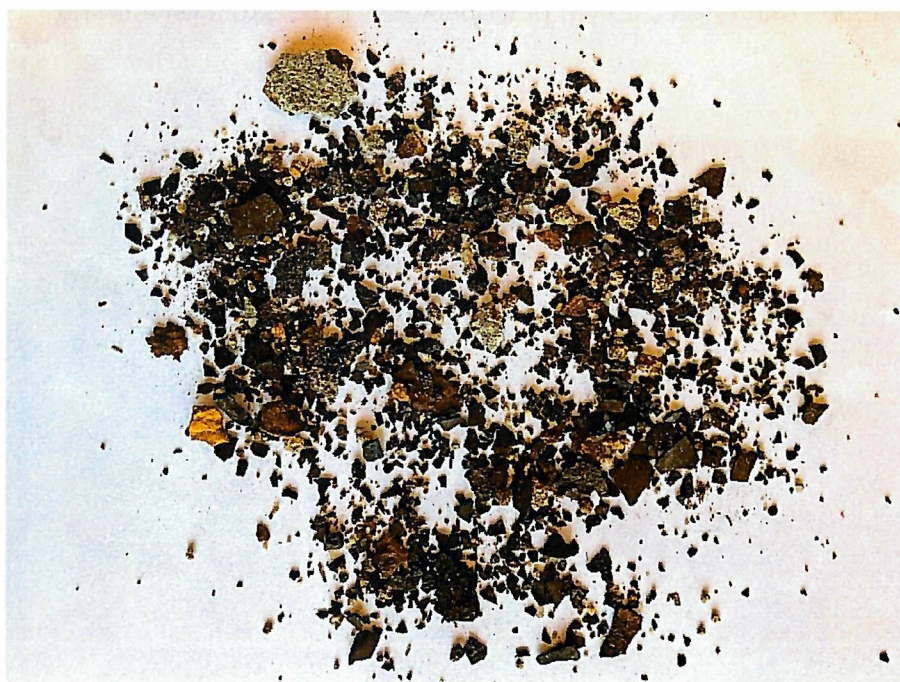
Obr. 6a a 6b. Hrubé nečistoty odstraněné ze dna vodojemu při jeho čištění.
