## FOTODOKUMENTACE

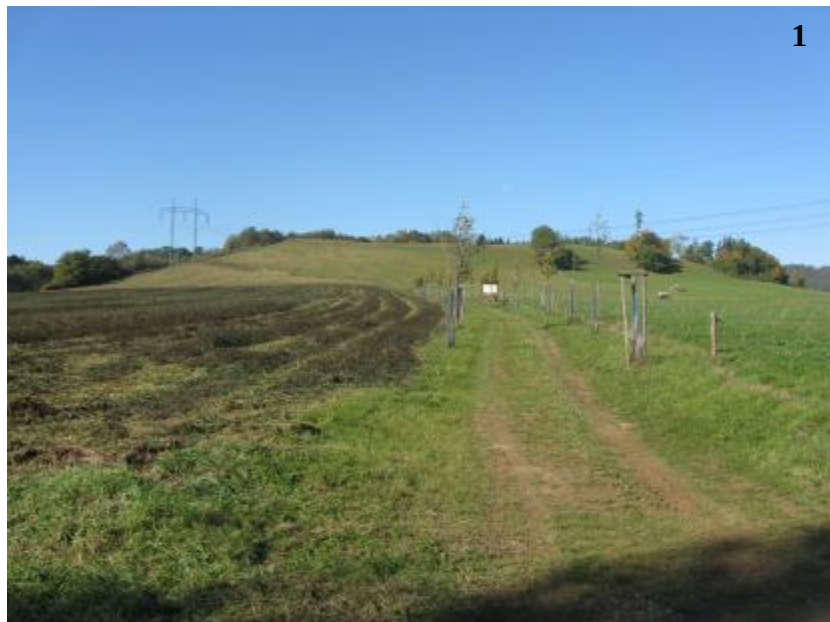
- 1 Obec Hodslavice realizuje svépomocně řadu krajinotvorných opatření. Na akci se podílí myslivci, hasiči, školní děti i ostatní občané.
- 2 Obec Hodslavice leží v údolí Zrzávky, obklopená svahy. Téměř veškeré povrchové vody směřují k obci. Plochy navazující na zastavěnou část obce – absence příčně (po vrstevnici) orientované zeleně způsobuje, že voda z krajiny stéká při přívalových srážkách do obce a drobných toků, které vybíhají v obci.
- 3 Orná půda na svahu v západní části katastrálního území se zbytkem kamenice. Prvek je vhodné obnovit a registrovat jako VKP.
